Naprawa blacharsko lakiernicza klapy bagażnika Volkswagen Caddy:

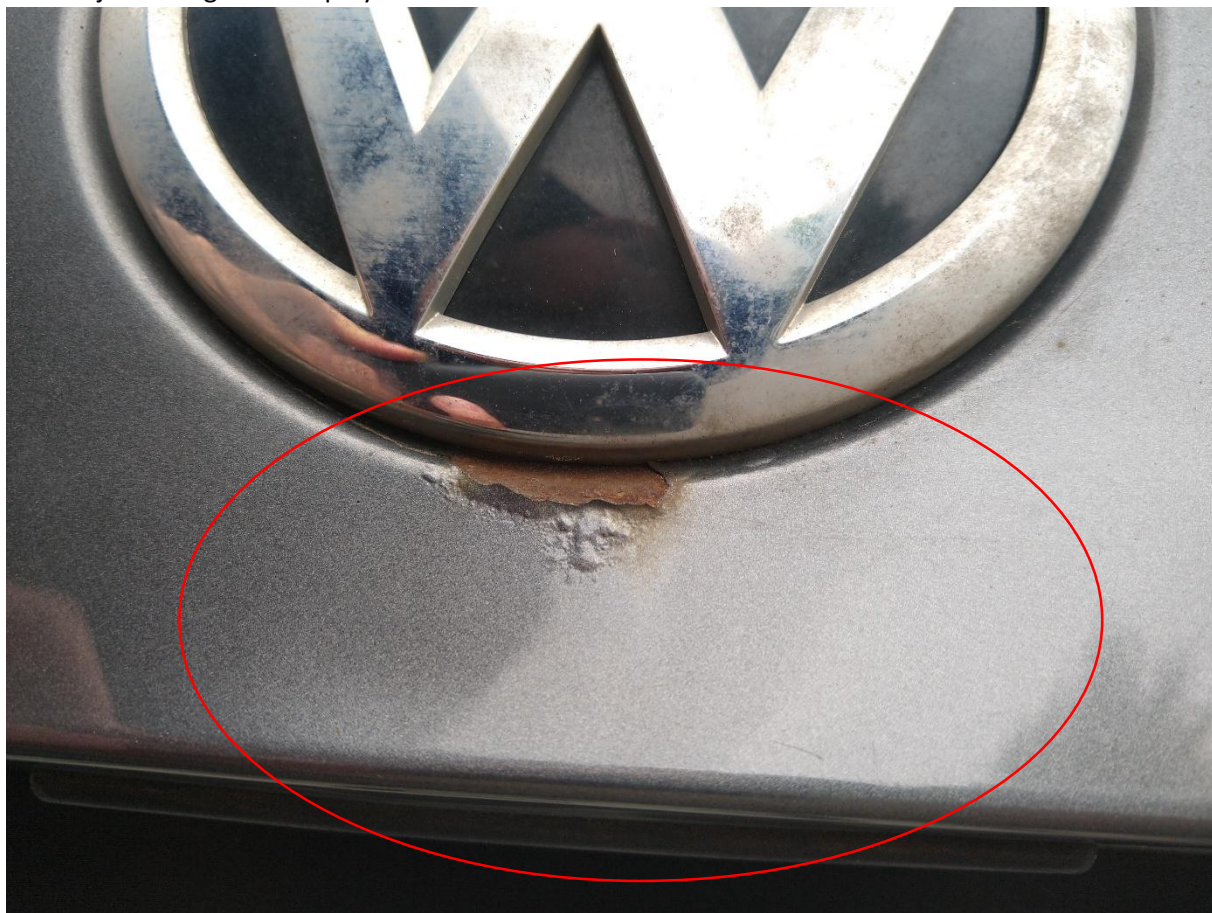
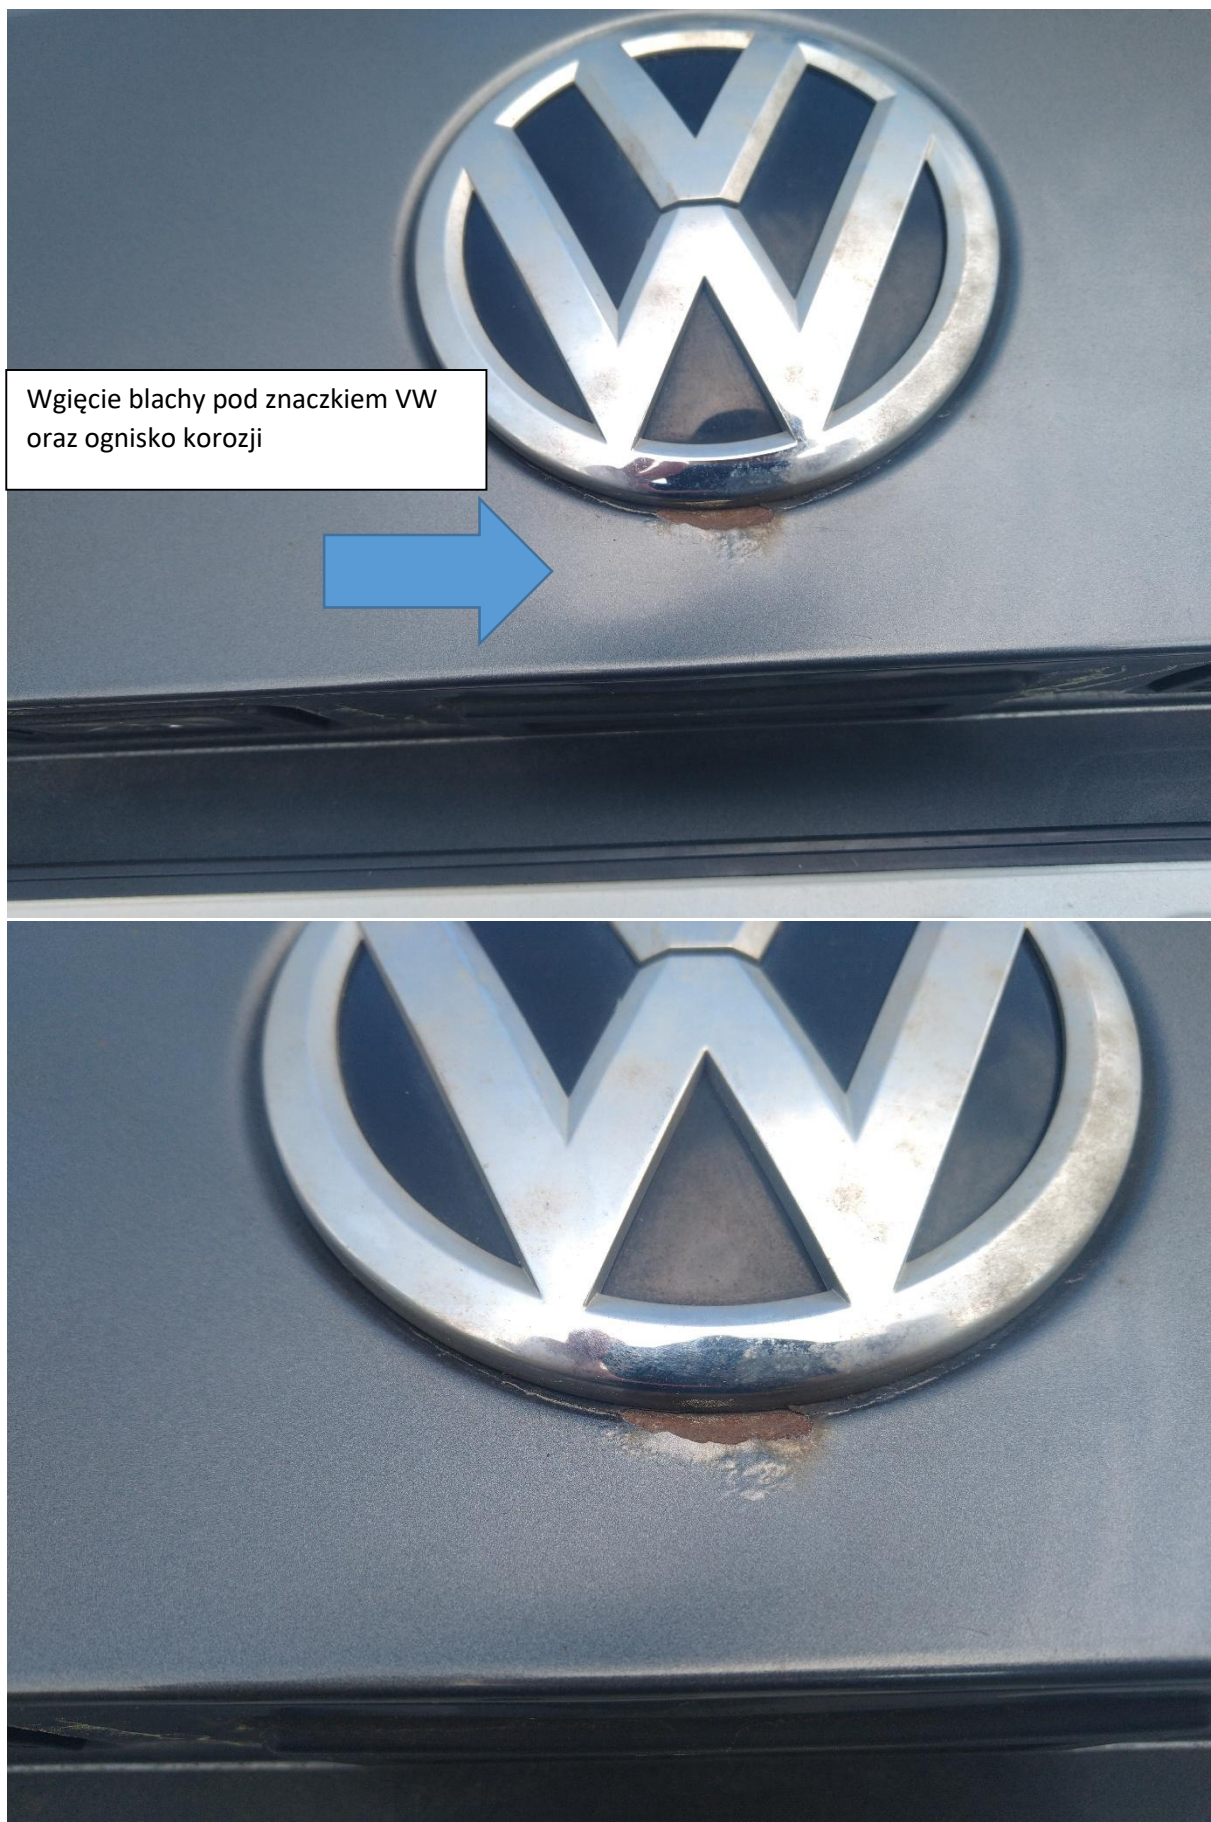
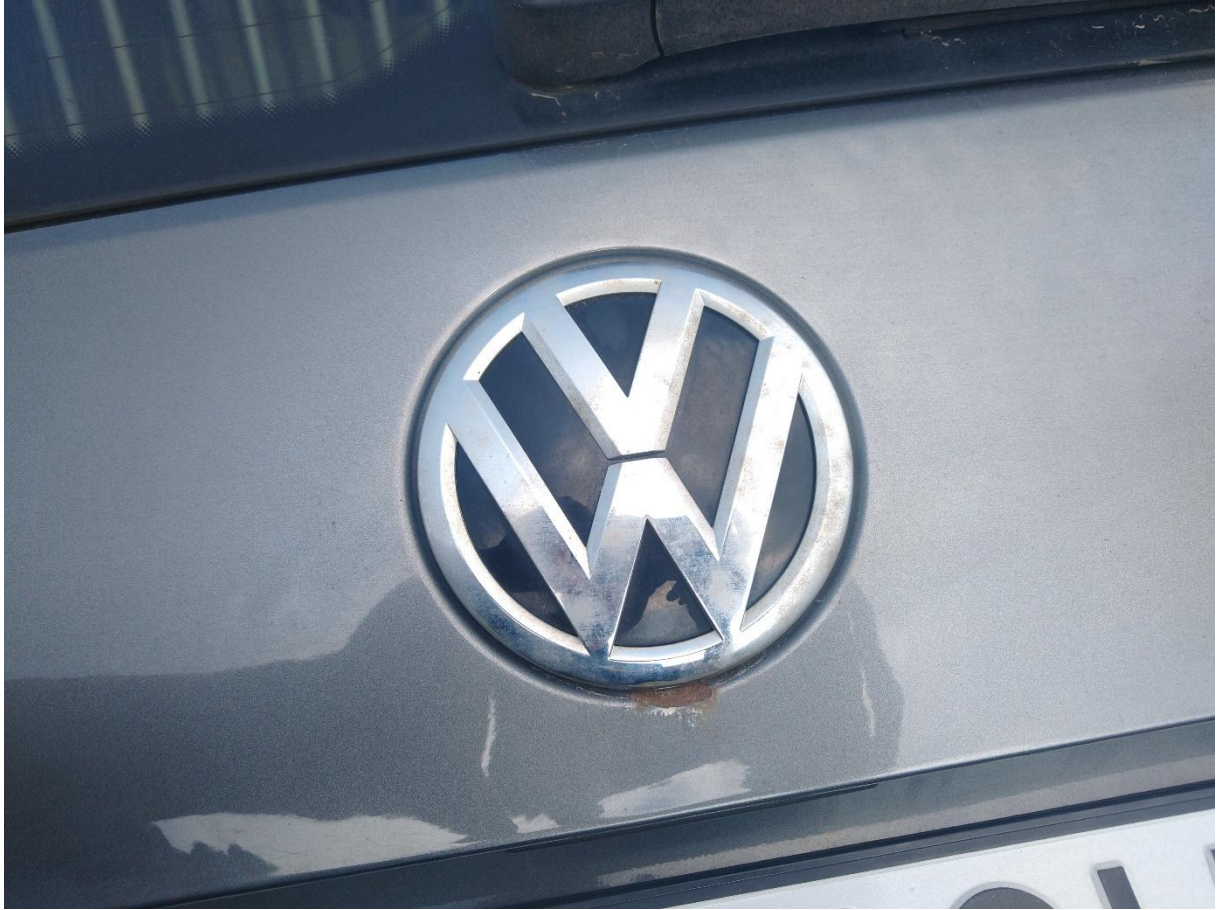
1. Korozja oraz wgniecenie przy znaczku VW

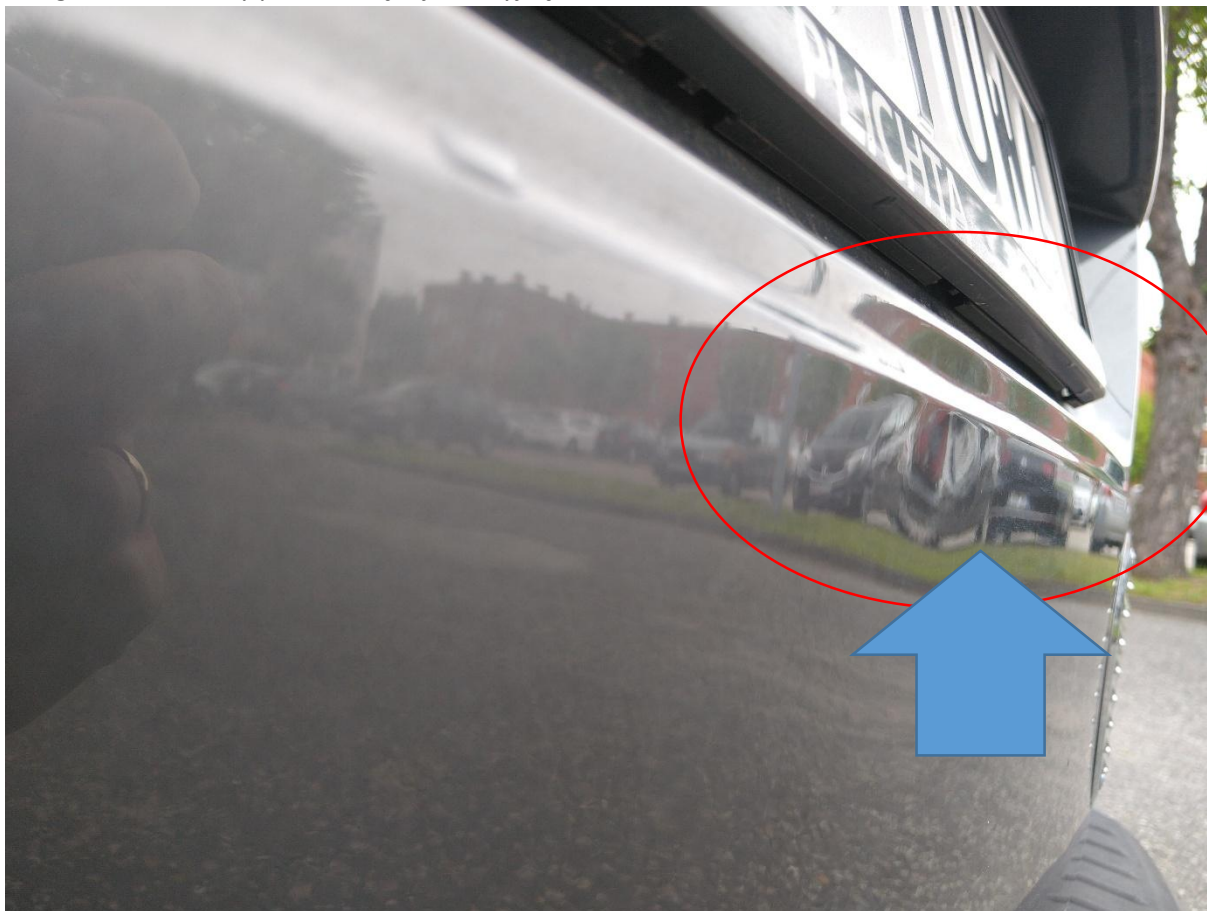
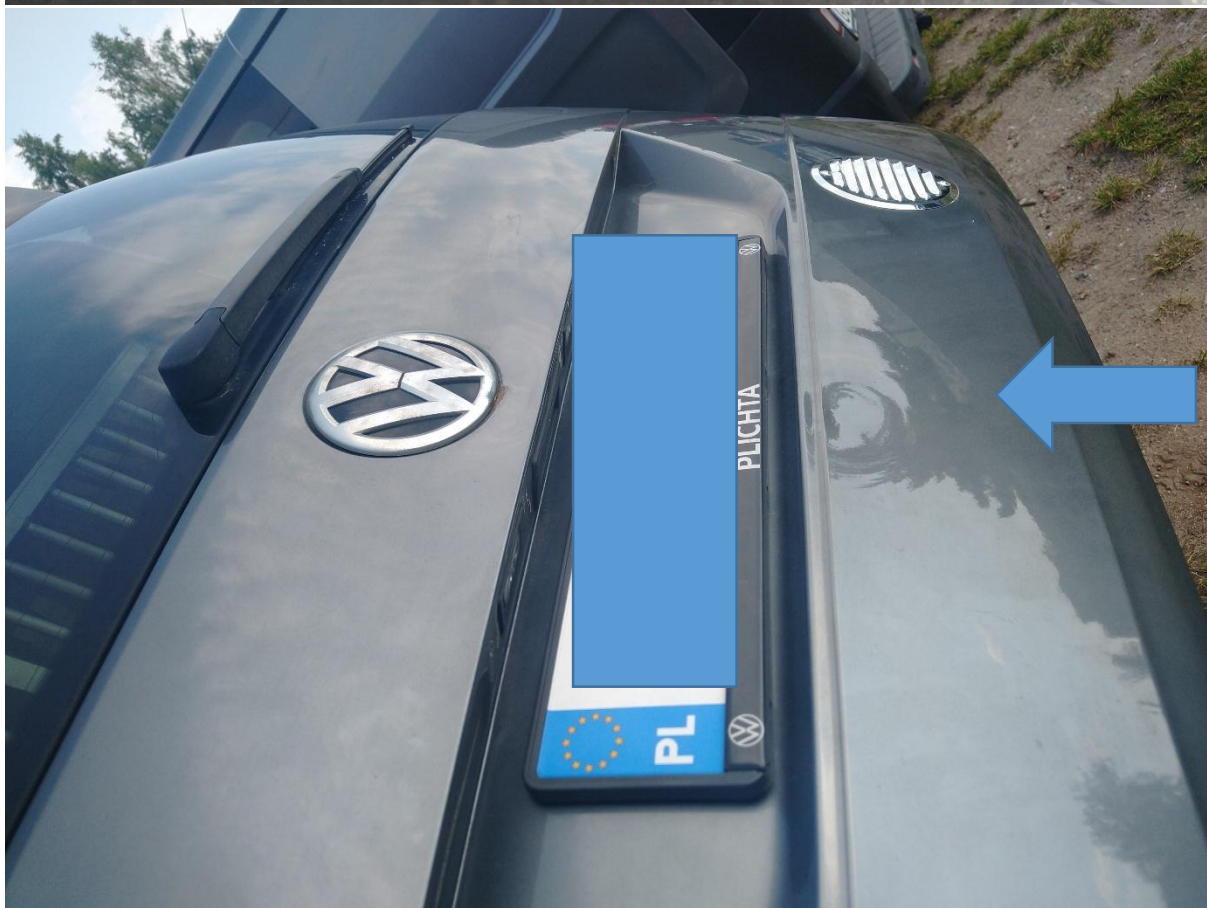
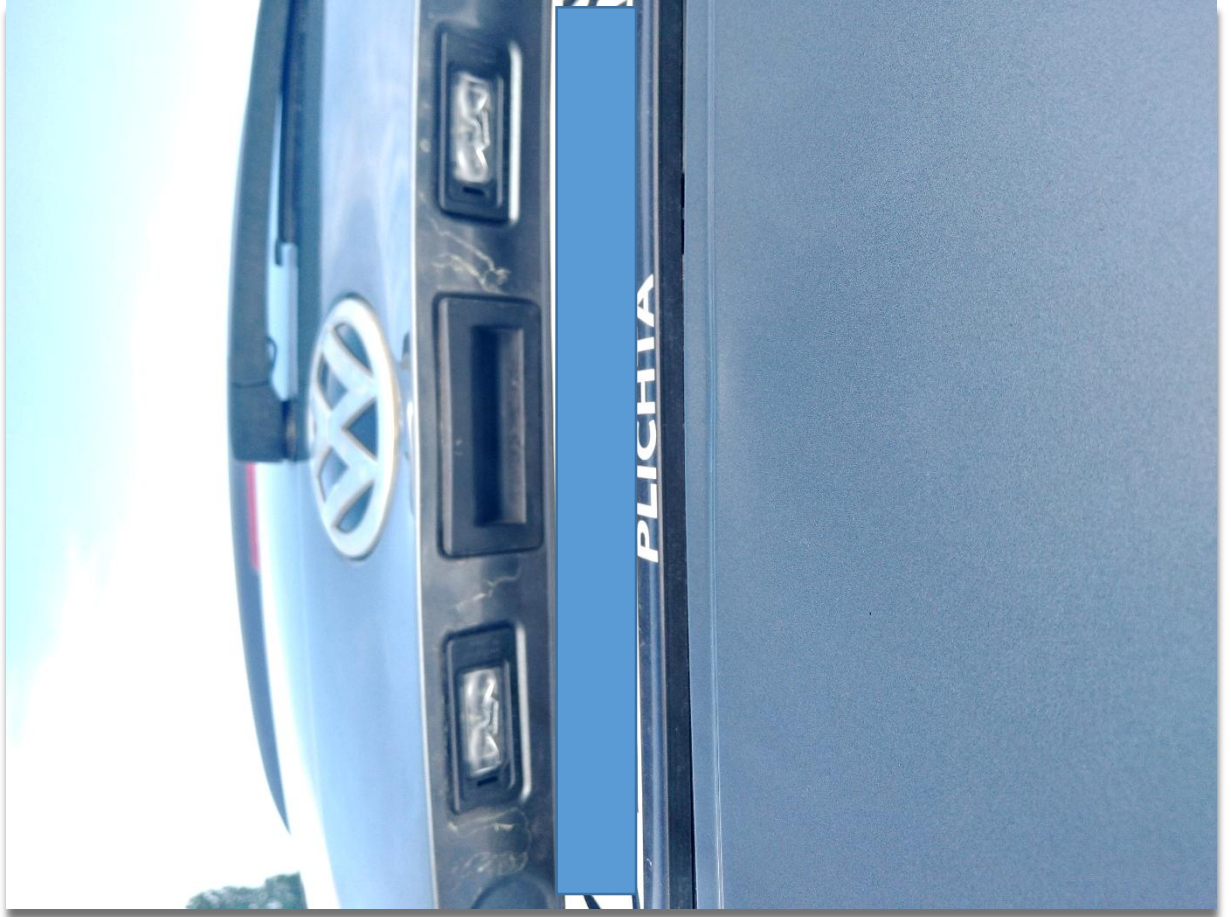
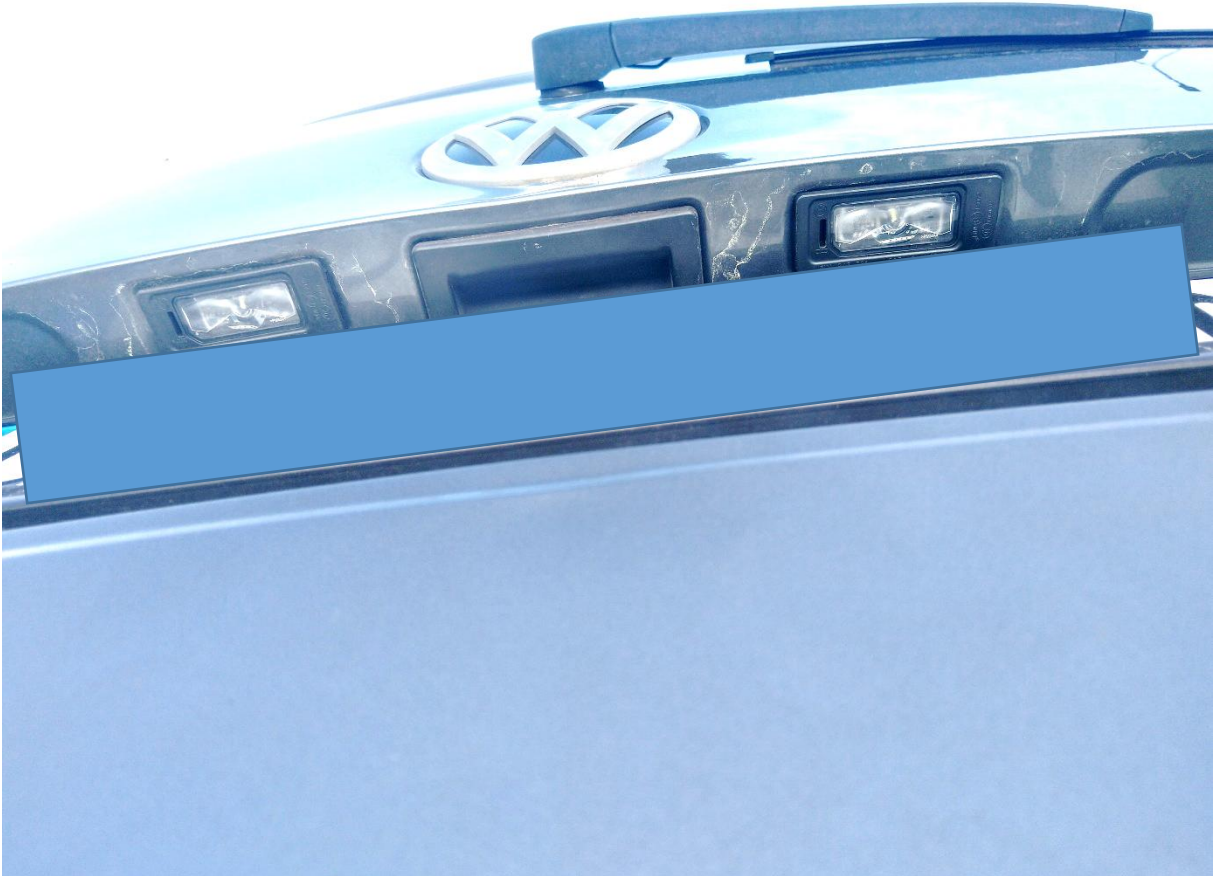
## 2. Wgniecenie blachy pod tablicą rejestracyjną

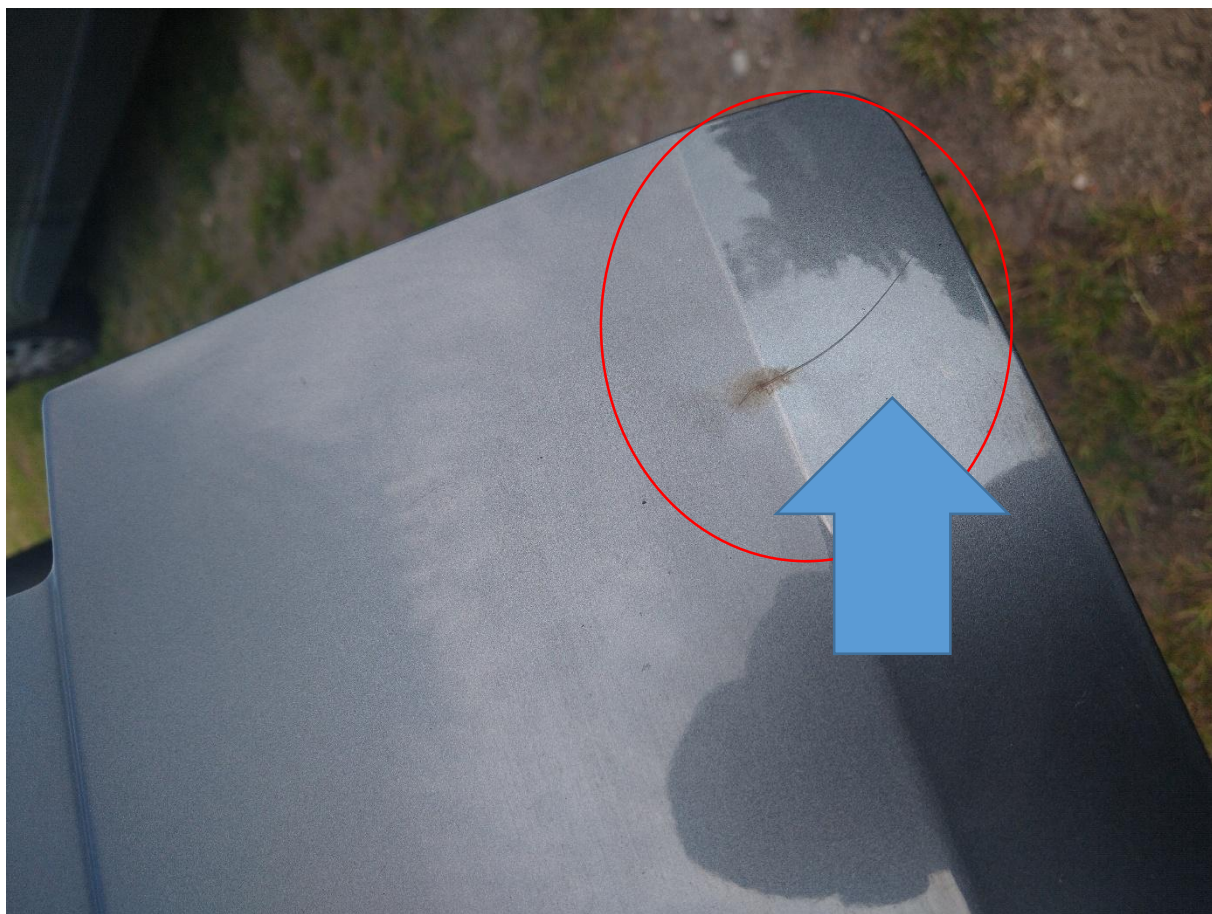
3. Rysa w prawym dolnym rogu.

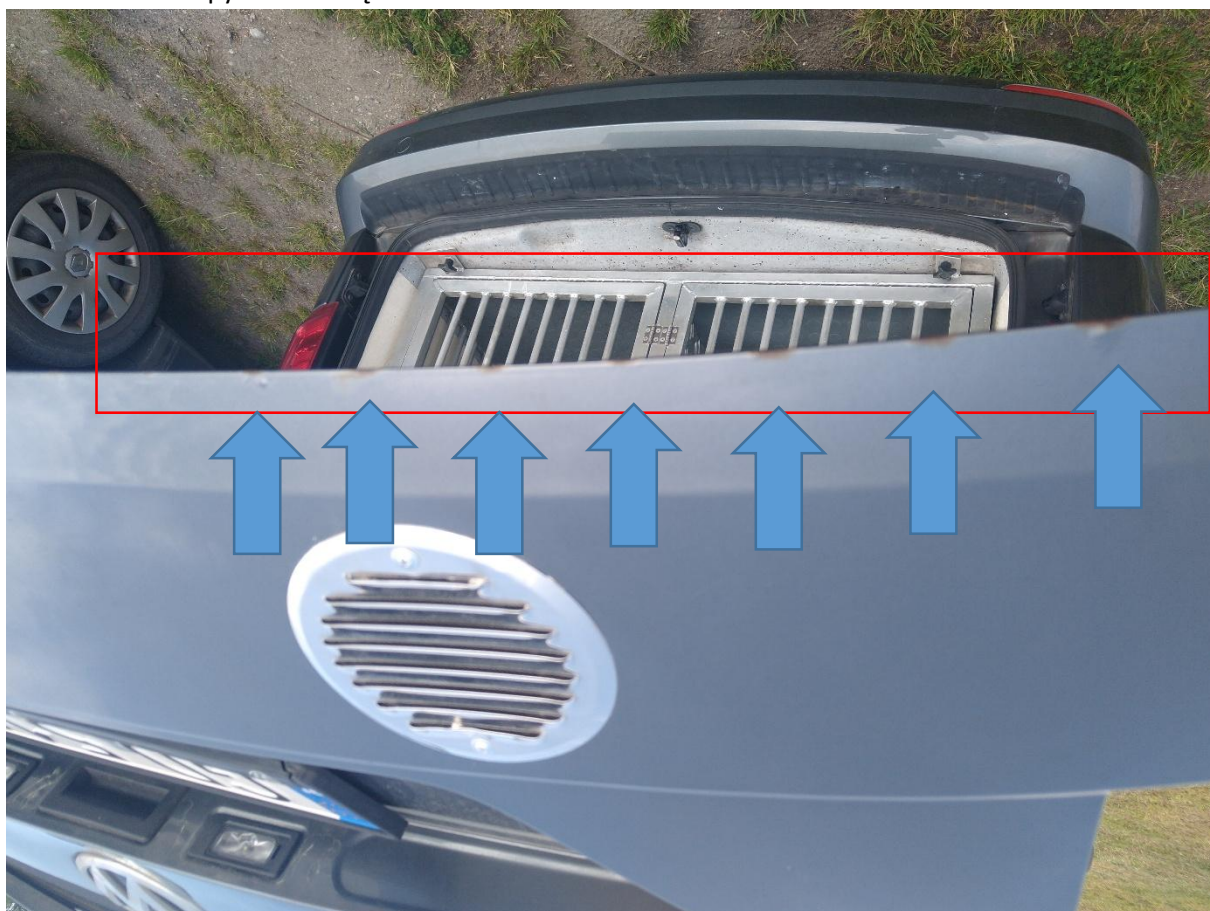
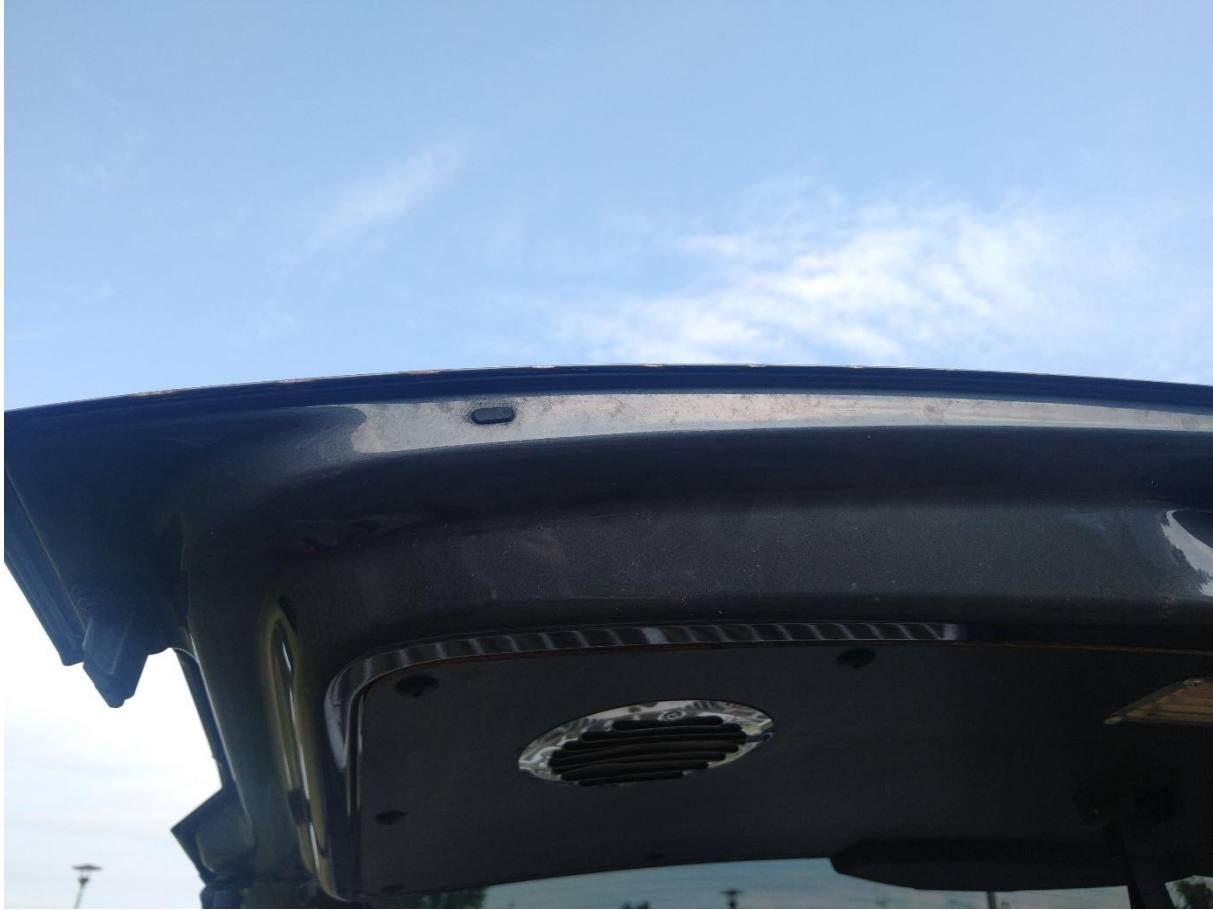
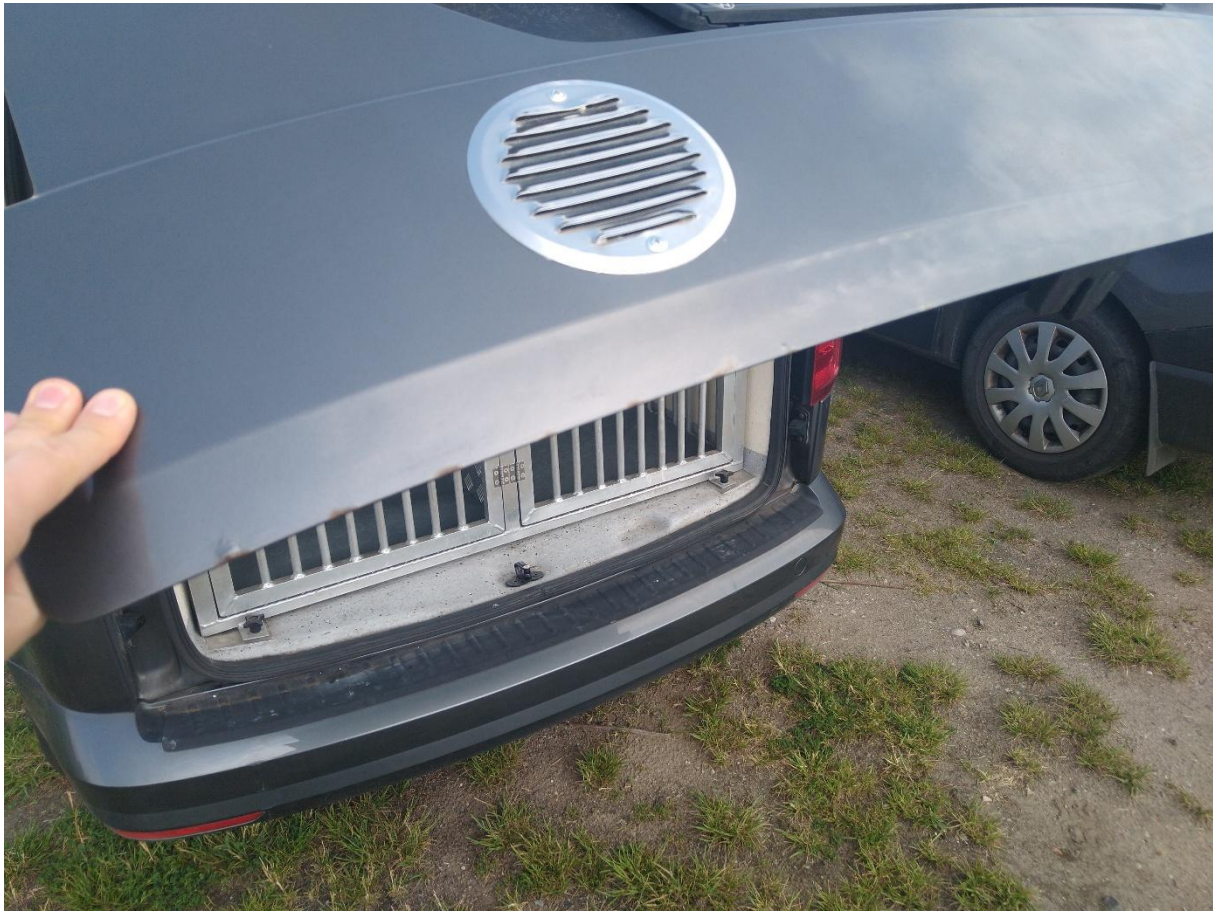
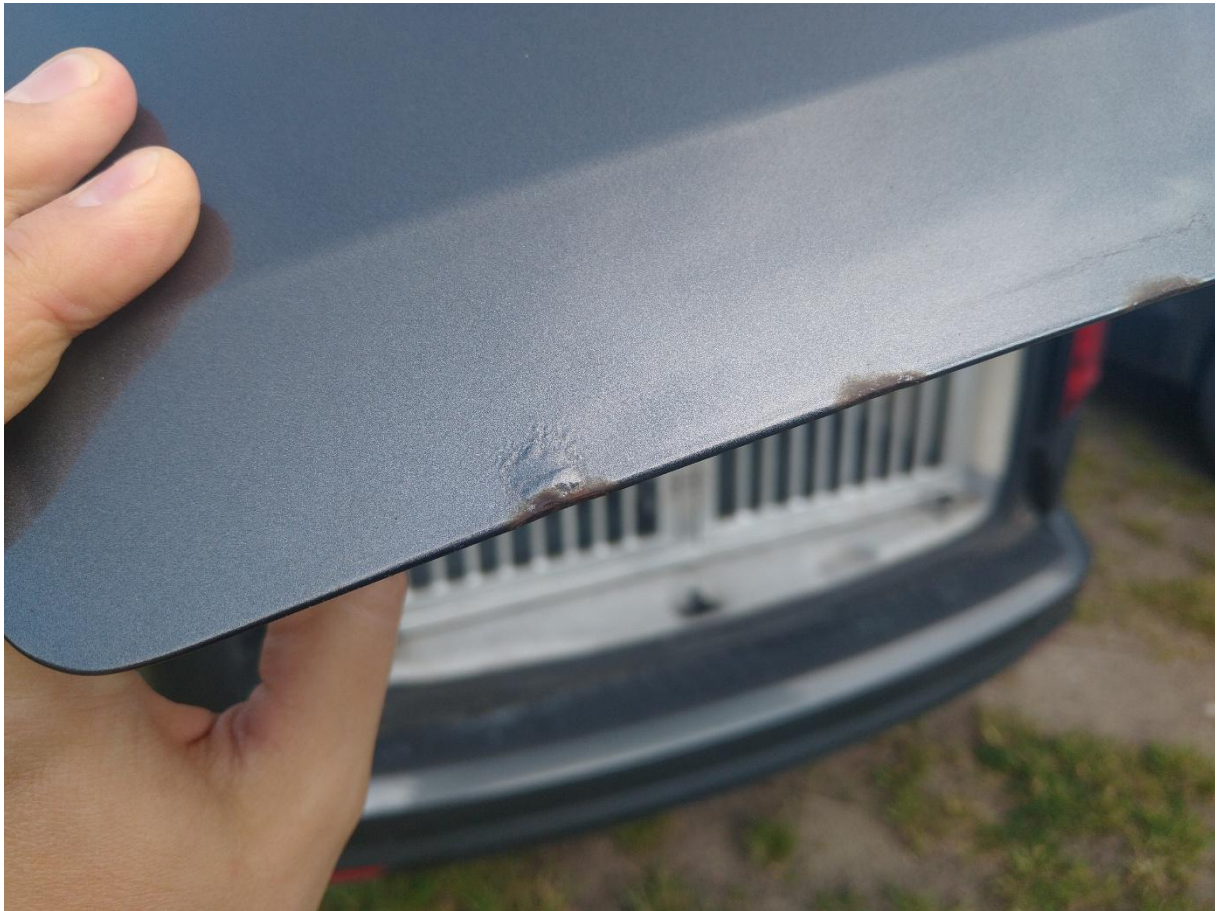
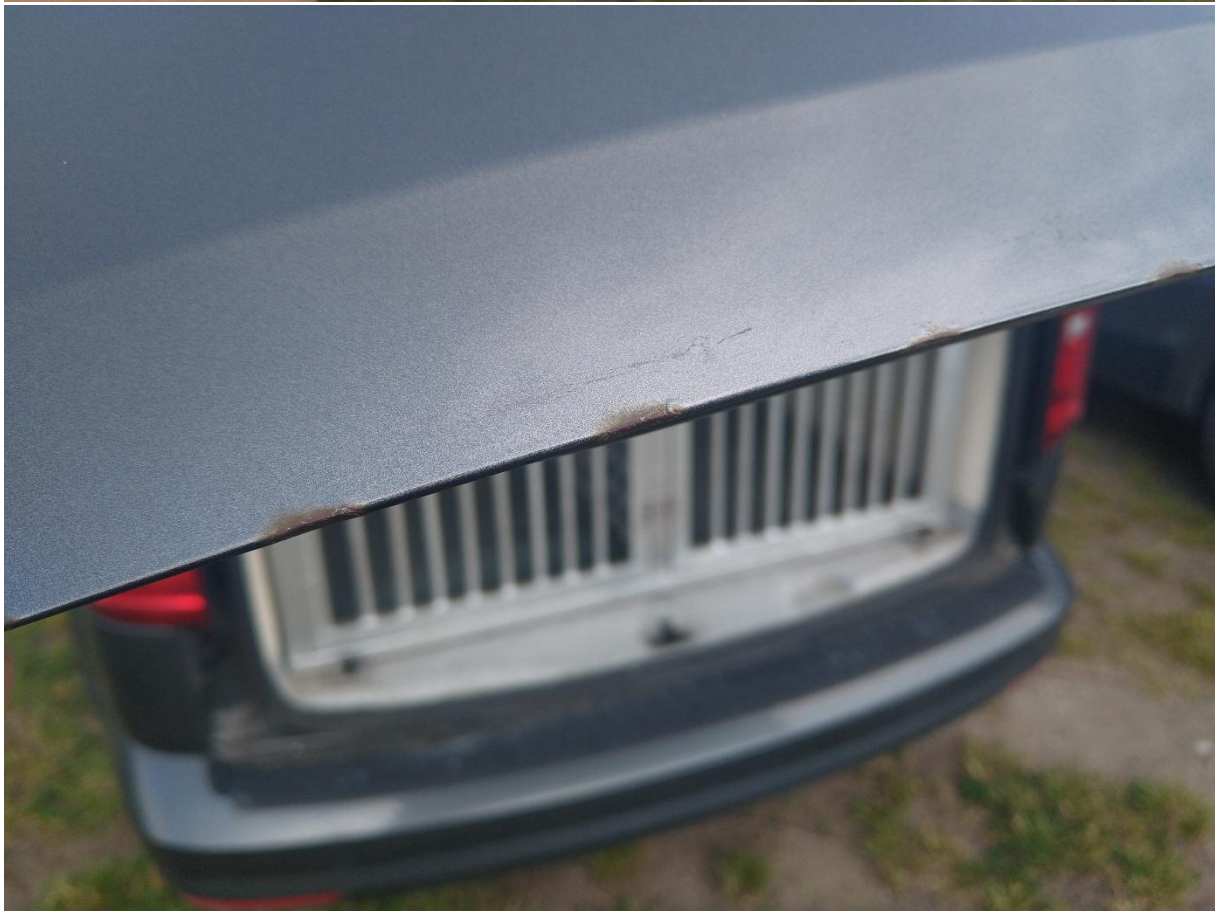
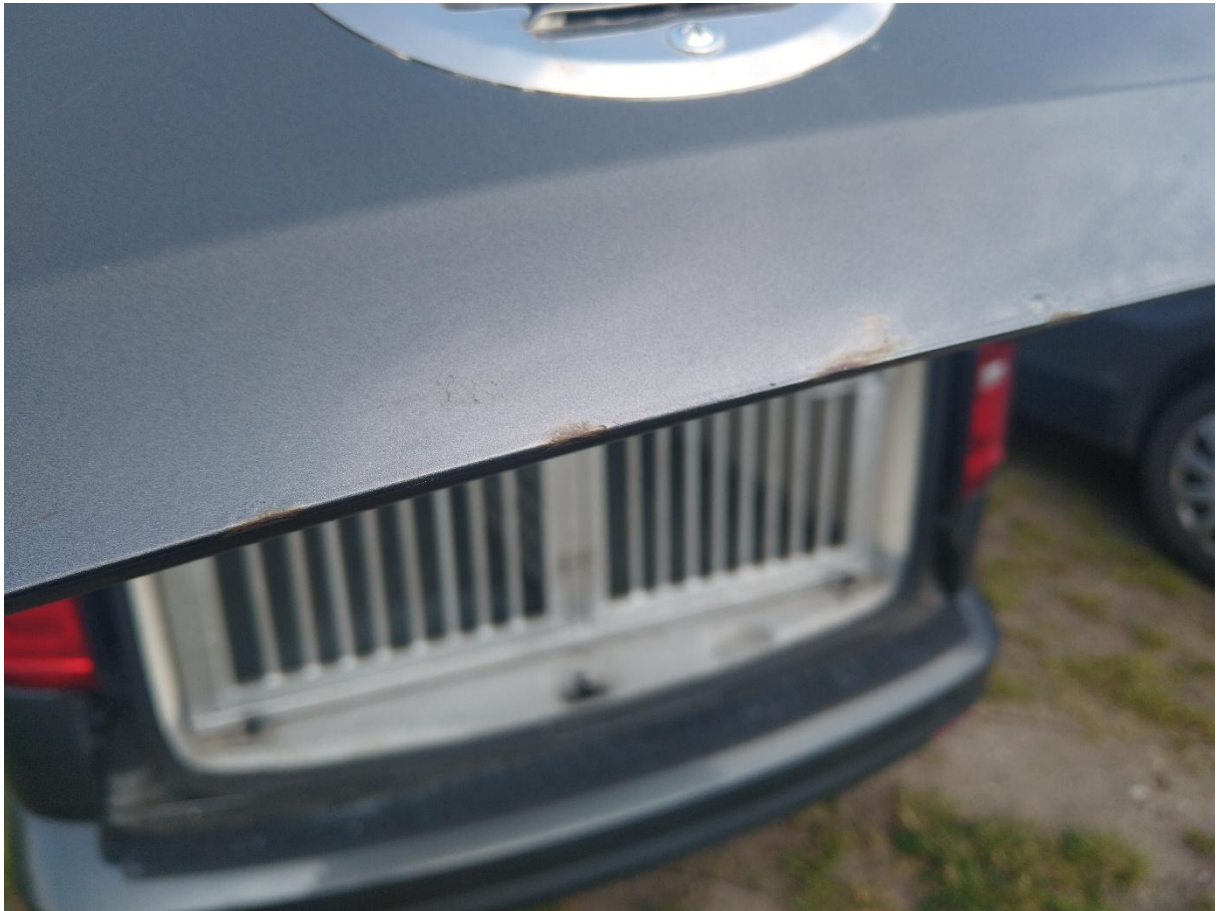
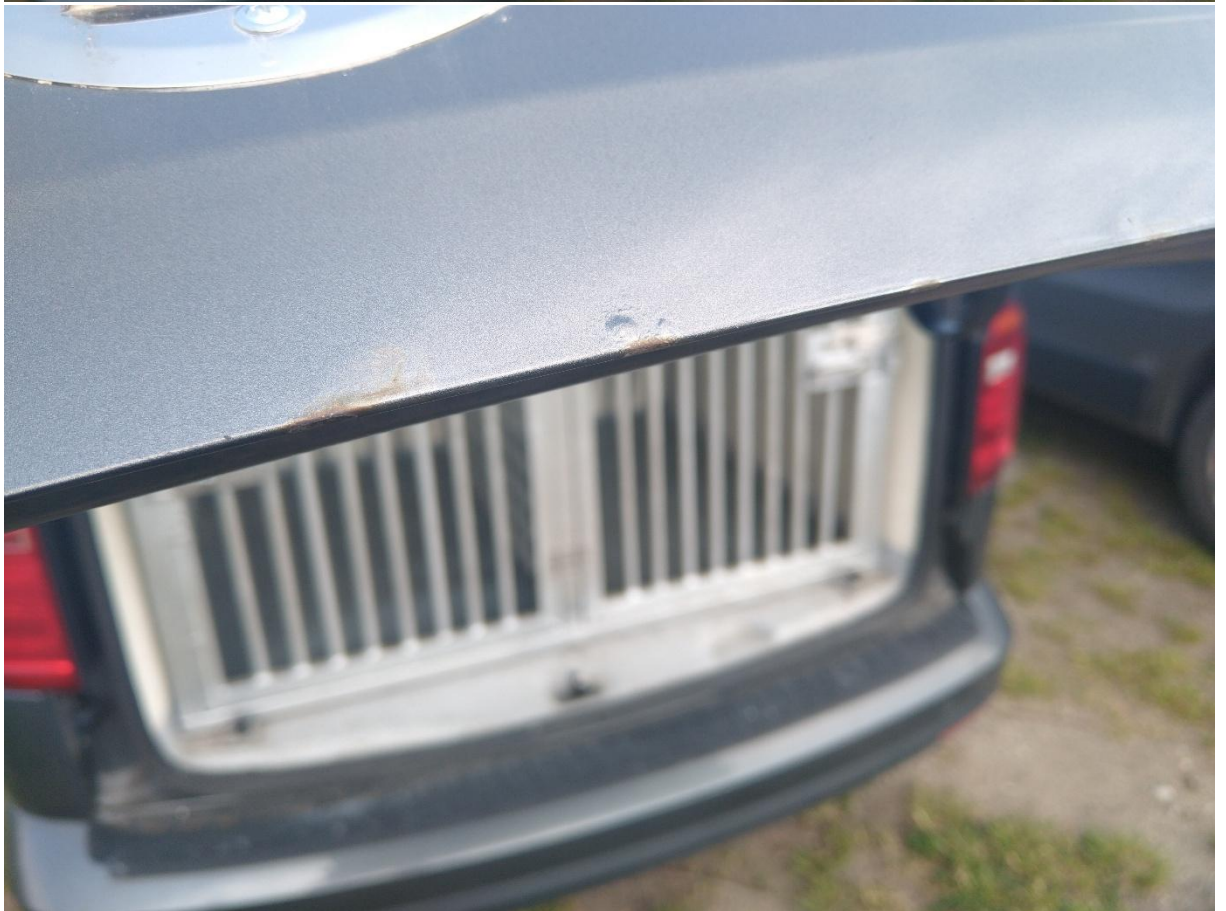
3. Kilka punktów oznak korozji na rancie klapy bagażnika w dolnej lewej części, spowodowane szorowaniem klapy o nakładkę na zderzaku.
