**WYMIANA CZĘŚCI STOLARKI OKIENNEJ W BUDYNKU NR 26**

**UL. OLIWSKIEJ 35 W GDAŃSKU**

**PROGRAM PRAC BUDOWLANYCH**

**GDAŃSK 14.10.2021**

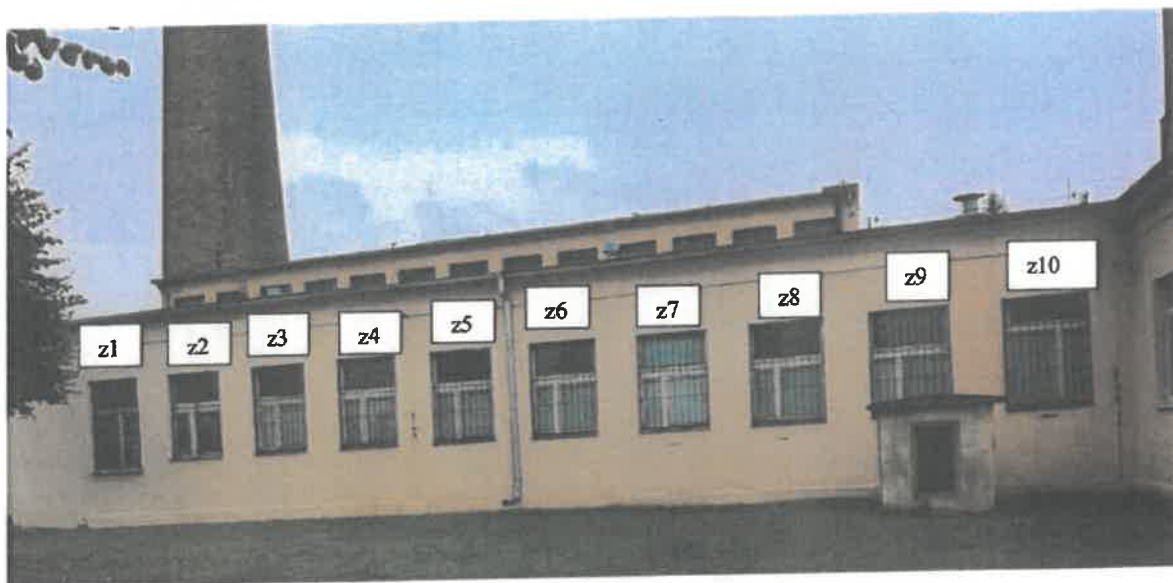
- widok ogólny okien objętych wymianą
