**EKSPERTYZA TECHNICZNA**

**w zakresie bezpieczeństwa pożarowego w celu usunięcia  
nieprawidłowości powodujących zagrożenie życia ludzi w budynku  
nr 5 Placówki Straży Granicznej w Gdańsku  
przy ul. Kasztanowej 1**

EKSPERTYZA TECHNICZNA W ZAKRESIE OCHRONY PRZECIWOPOŻAROWEJ  
BUDYNEK NR 5 PLACÓWKI STRAŻY GRANICZNEJ W GDAŃSKU  
80-563 GDAŃSK UL. KASZTANOWA 1

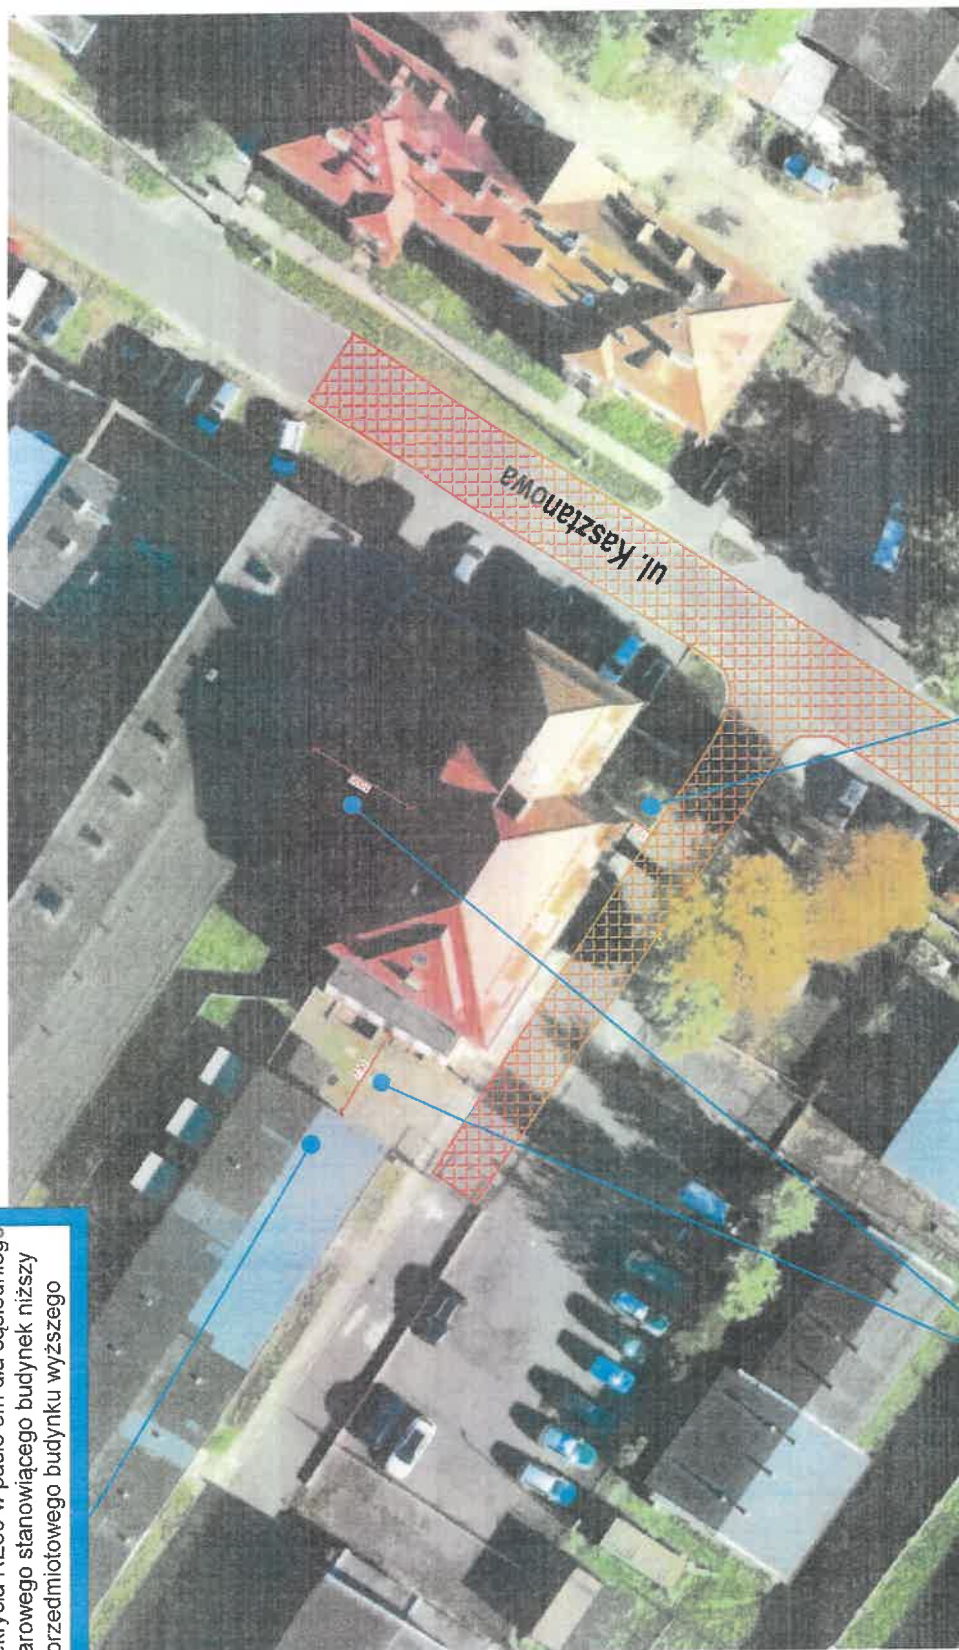
### NIEPRAWIDŁOWOŚĆ

Brak zachowania klasy odporności ogniowej konstrukcji dachu R30 i przekrycia RE30 w pasie 8m dla sąsiedniego budynku koszarowego stanowiącego budynek niższy względem przedmiotowego budynku wyższego

Zbliżenie przedmiotowego budynku do sąsiadujących obiektów z dachami rozprzestrzeniającymi ogień maksymalnie do 7,3m przy wymaganej odległości minimum 12m

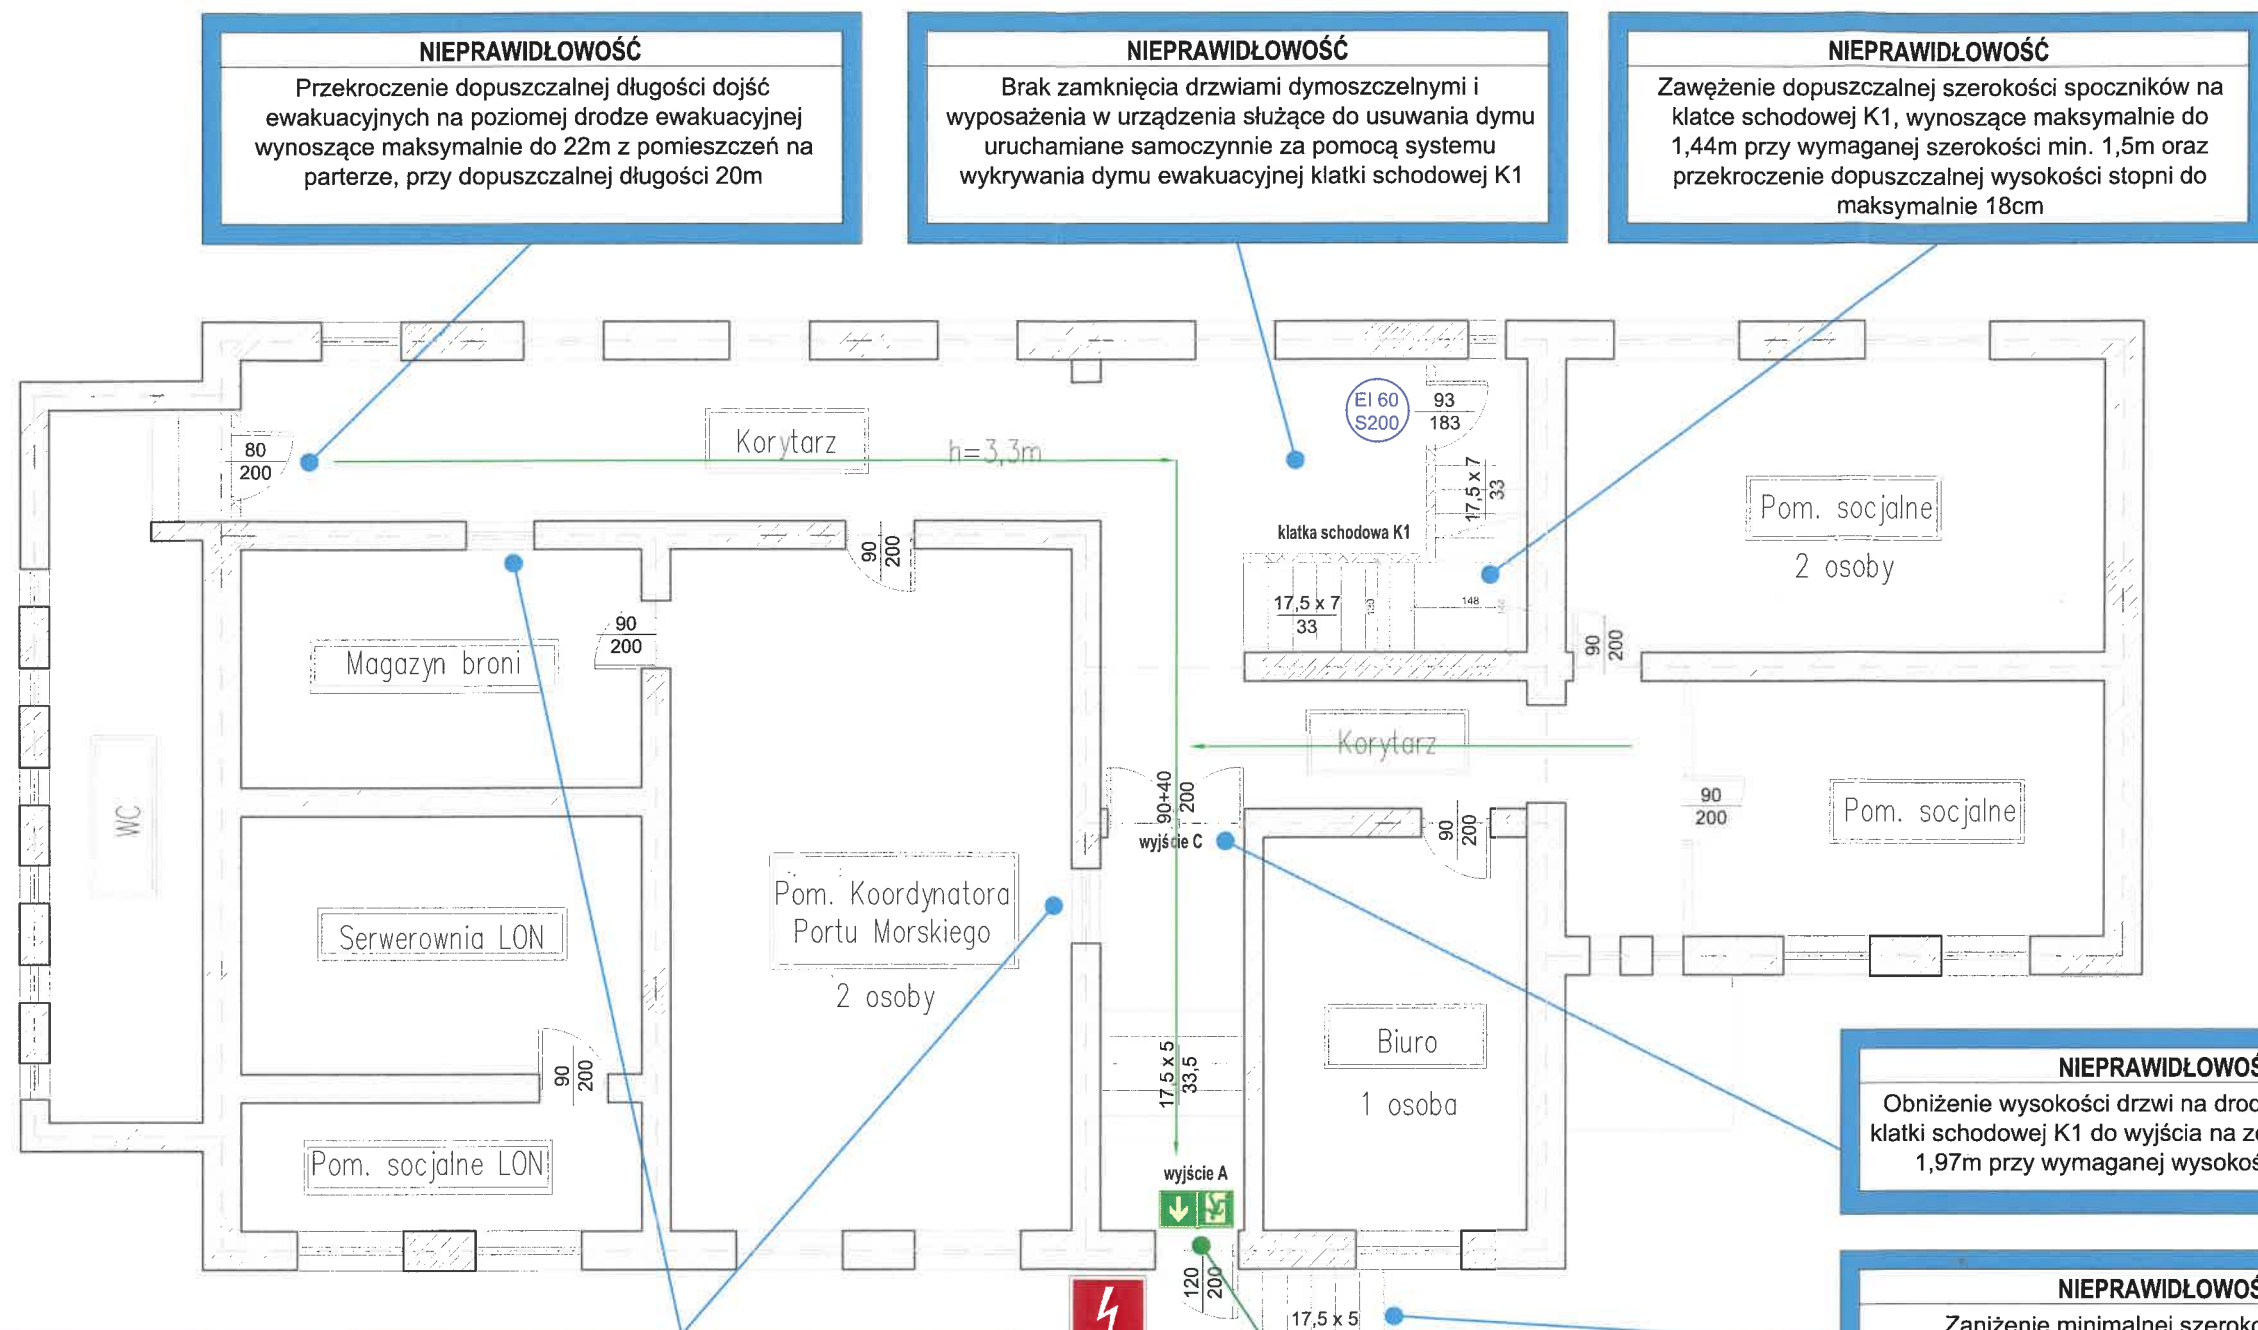
| Nr rys. | 03 |

#### NIEPRAWIDŁOWOŚĆ

Przekroczenie dopuszczalnej długości dojść ewakuacyjnych na poziomej drodze ewakuacyjnej wynoszące maksymalnie do 22m z pomieszczeń na parterze, przy dopuszczalnej długości 20m

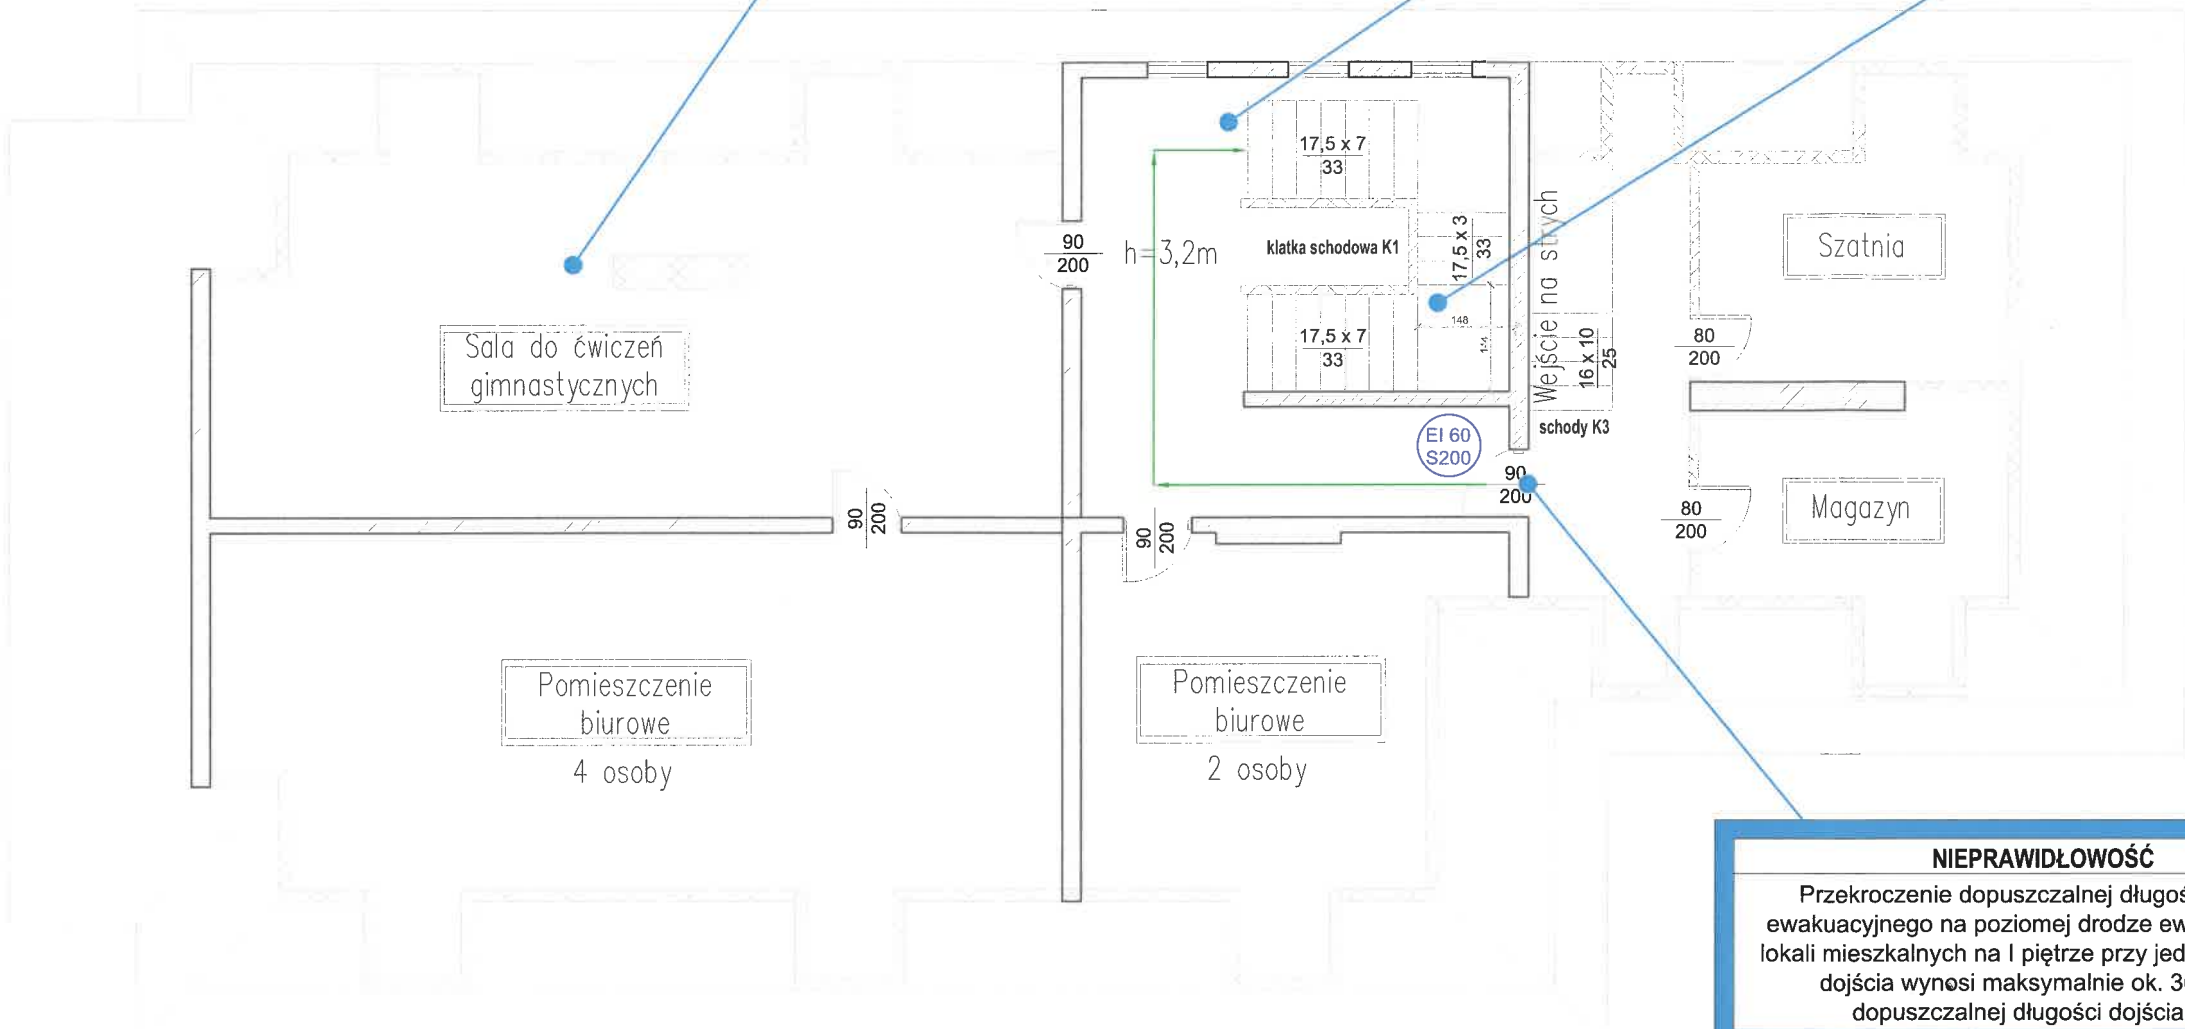
NIEPRAWIDŁOWOŚĆ

Zawężenie dopuszczalnej szerokości spoczników na klatce schodowej K1, wynoszące maksymalnie do 1,44m przy wymaganej szerokości min. 1,5m oraz przekroczenie dopuszczalnej wysokości stopni do maksymalnie 18cm

Przekroczenie dopuszczalnej długości dojścia ewakuacyjnego na poziomej drodze ewakuacyjnej z lokali mieszkalnych na I piętrze przy jednym kierunku dojścia wynosi maksymalnie ok. 36m przy dopuszczalnej długości dojścia 20m

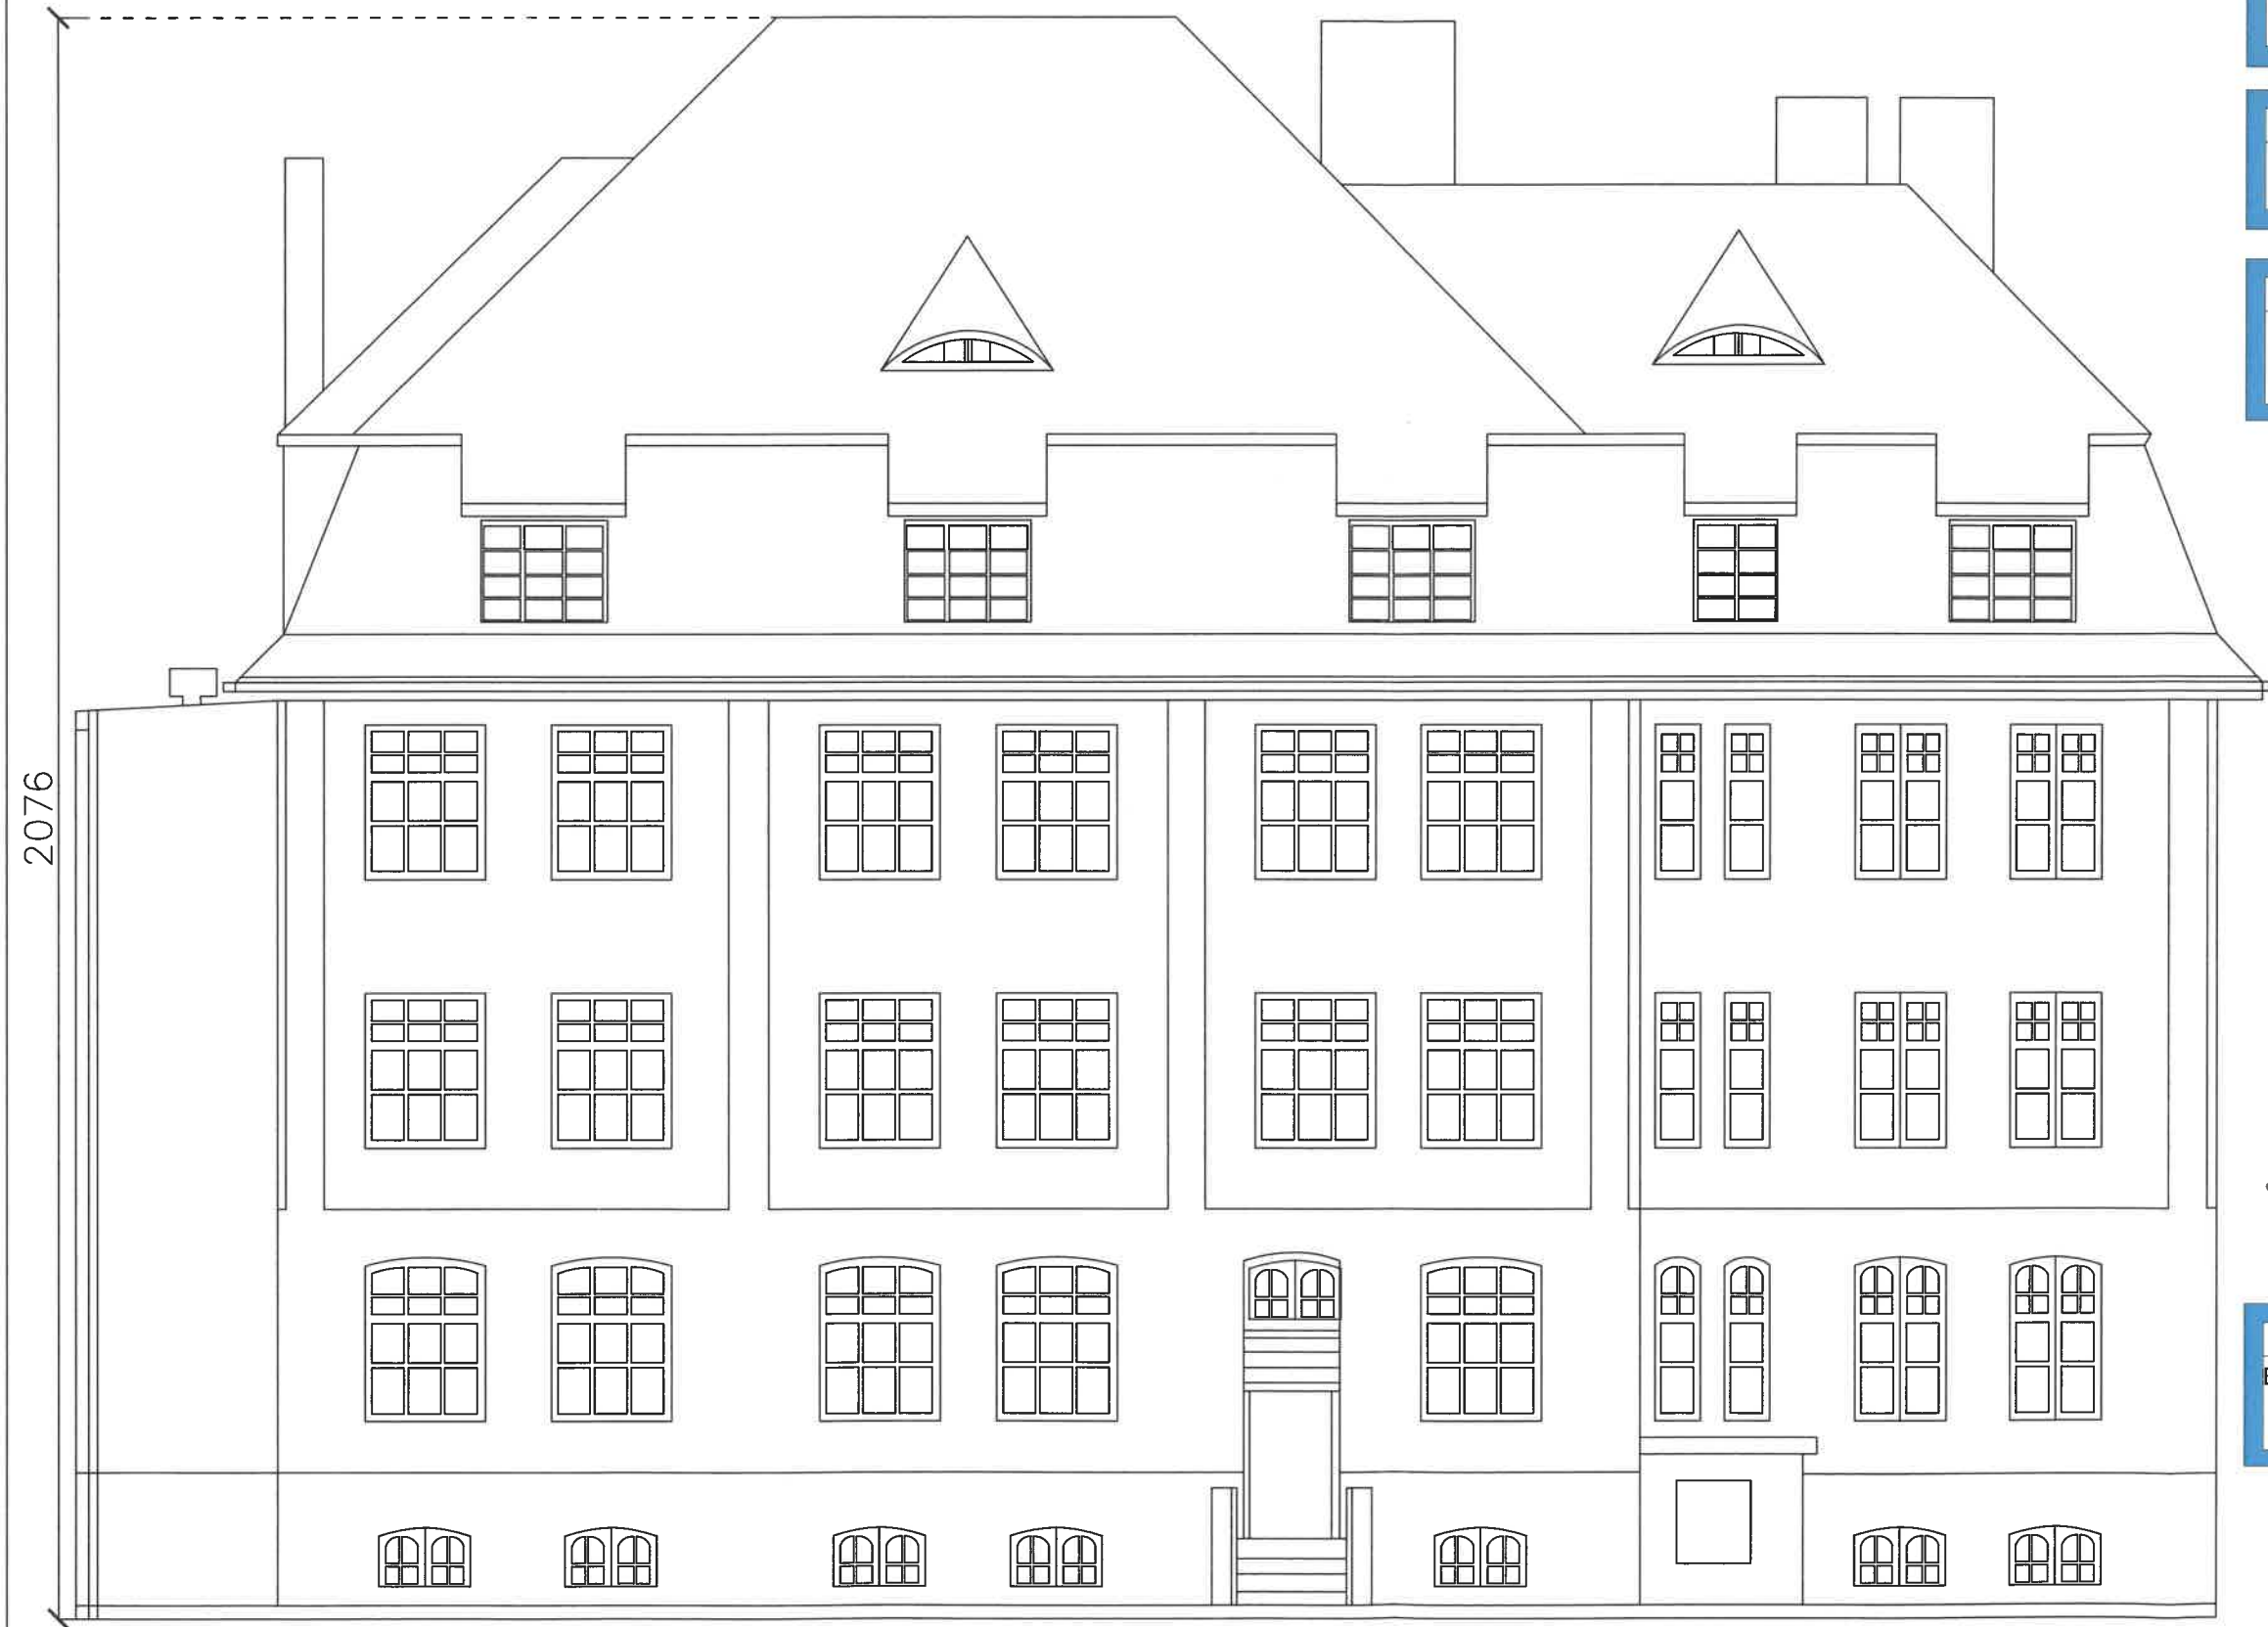
**NIEPRAWIDŁOWOŚĆ**

Brak zachowania klasy odporności ogniowej R30 dla konstrukcji dachu i RE30 dla przekrycia dachu z uwagi na występowanie niezabezpieczonej pożarowo drewnianej konstrukcji
